# İstanbul Beylikdüzü Kıyılarında Arkeolojik Kalıntılar (Angurina ?)

## ARCHAEOLOGICAL REMAINS AT THE COAST OF BEYLİKDÜZÜ İSTANBUL (ANGURINA)

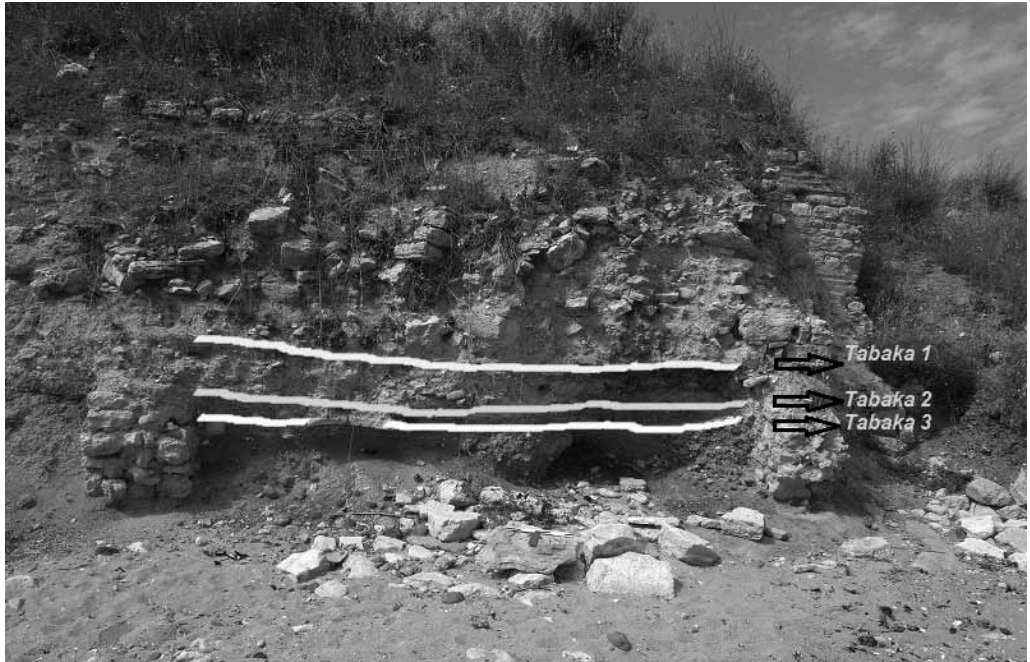
Yapının doğu ucundaki birinci ve ikinci gözlerin kesitlerinde üç ayrı tabaka gözlemlenmiştir (Res. 3a). Yapının ilk zeminini gösteren olası dördüncü tabakaya ise kazı yapılmadığı için ulaşılamamıştır. Bu gözlemlere dayanarak yapım tarihinden sonra üç ayrı dönemde yenileme yapıldığı düşünülmektedir. Yapının iç kısmı ve çevresinde bulunan mahya tipi kiremitlere göre yapının üst kısmının bu tip kiremitlerle kaplı olduğu düşünülebilir. Yapının iç ve yan kısımlarındaki dolgunun içinde bulunan seramik parçaları ve amfora kulpları MÖ 4. - MS 10. yüzyıl tarih aralığını göstermektedir (Res. 4a-b, d). Yapının 3. ve 2. dolgu tabakası arasında bulunan bir kandil parçası Roma Dönemi'ne tarihlenmiştir (Res. 4c).

Res. 3a: Beylikdüzü'ndeki antik kıyı yapısında tabakalar (2012).

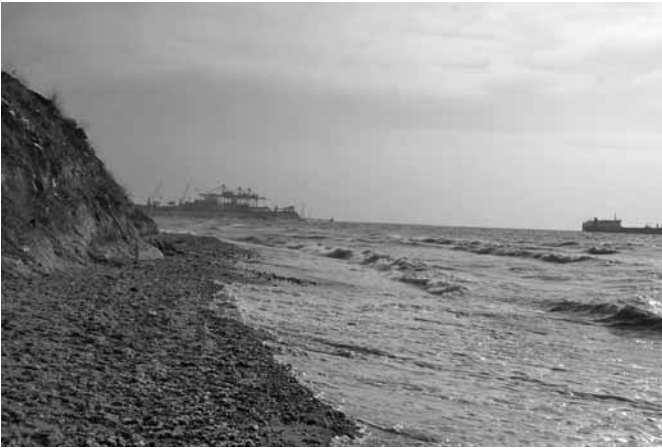
Res. 7a: Dalgalar ve tuzlu su yüklü rüzgarın kıyıdaki yapılara doğrudan teması kıyıdaki kalıntılara yönelik önemli bir erozyon riski oluşturmaktadır (2012).

a) Yapının denize olan uzaklığı 4-6 m mesafededir. Dolayısıyla dalgalara, tuzlu su yüklü rüzgara ve bu etkilerle oluşan erozyona doğrudan açıktır. Yukarıda da belirtildiği gibi, toprak yapısının zayıflığı nedeniyle oluşan erozyon duvarları deniz seviyesinde oymakta, bu da yapının yıkılmasına yol açmaktadır. Her fırtınada 5-10 cm eninde bir toprak yapısı dökülmektedir (Res. 7a-b). Yapının deniz seviyesinde bu etkiyle boşluklar oluşmuştur (Res. 8).

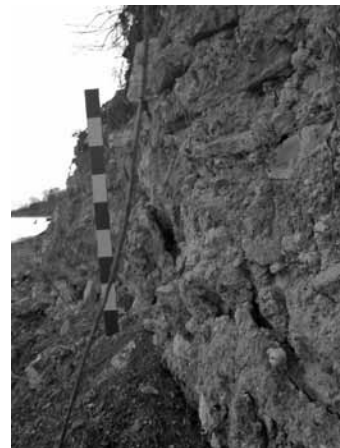
Res. 7b: Dalgaların doğrudan teması sonucu arkeolojik kalıntılar tabakalar halinde yıkılmaktadır (2012).

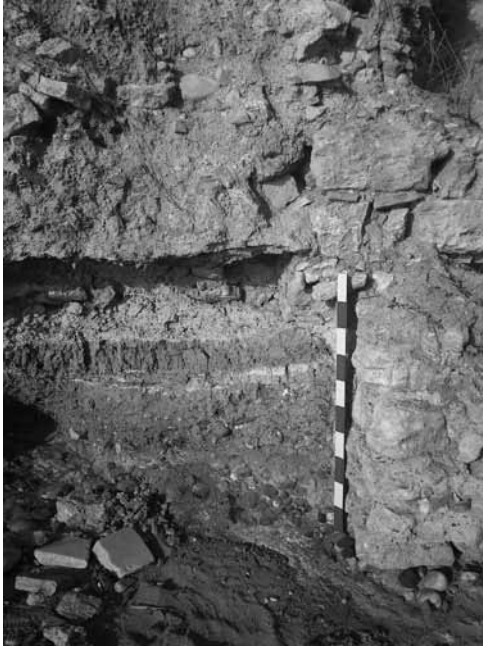
Res. 8: Dalga etkisiyle yapı içinde açılmış boşluklar. Üst kısmın şimdilik yıkılmamış olmasının nedeni üçüncü tabakayı oluşturan güçlendirilmiş zemin (2012).

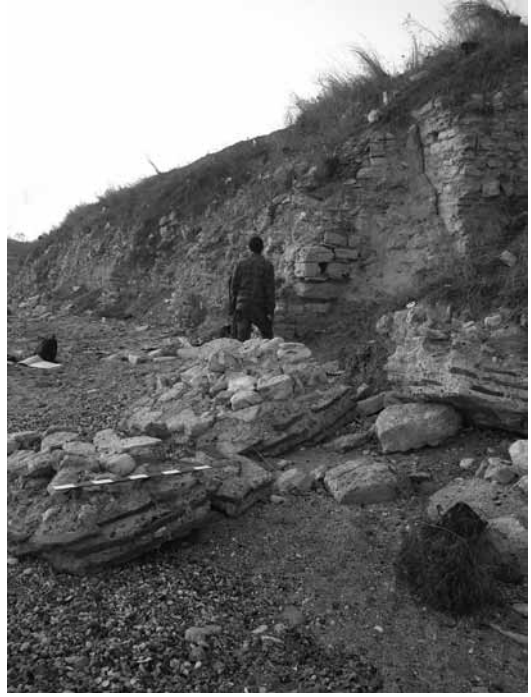
Res. 9: Antik yapıya ait yıkılmış duvarlar (2012).

c) Aynı heyelan nedeniyle kıyı şeridi yakınlarına yapılmış konutlar da kısmen yıkılmakta ve denize doğru kaymaktadır. Yapının doğu kısmındaki duvar yapısı güneye doğru tamamen devrilmiş durumdadır. Bu yıkılmanın moloz dökümü sırasında gerçekleşmiş olması yüksek olasılıktır (Res. 9). Moloz yığınlarından oluşan yeni dolgu kıyıda var olduğu söylenen bir başka tarihi yapı kalıntısını kapatmıştır (Plan 1). Bu olası yapının söz konusu yapıya olan uzaklığı 27 m'dir.

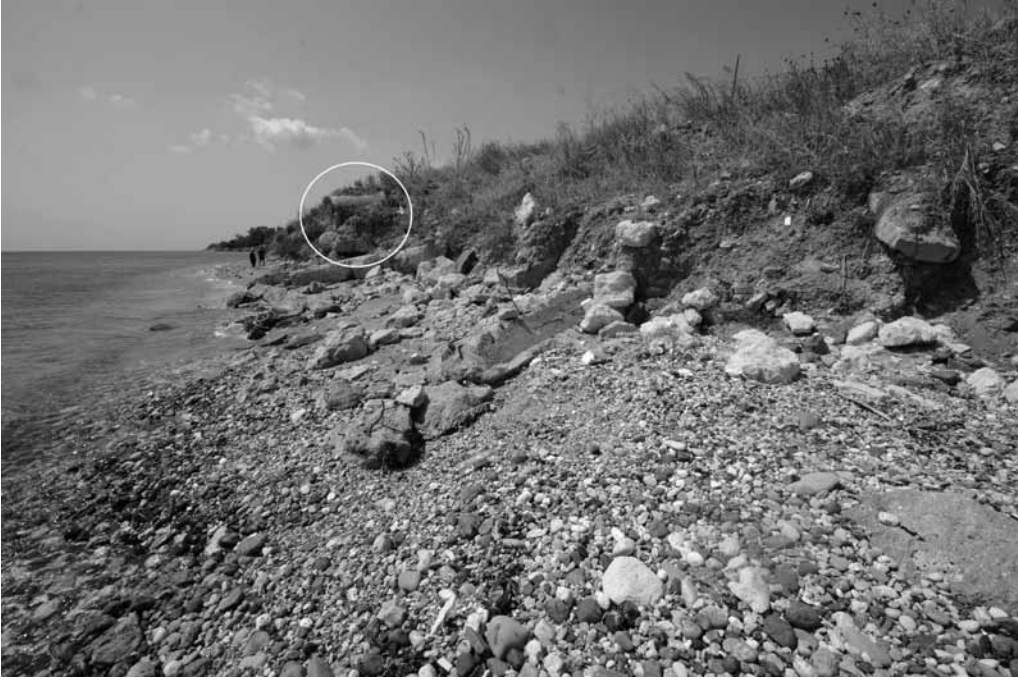
**Res. 10:** Yapının 2016 yılındaki görünümü. Deniz açılan beton boru tüm alanın kazıldığını, antik duvar formlarına ait taş parçaları toprak altındaki duvar formlarının dahi yıkıldığını, yeni dökülmüş beton molozlar ise söz konusu arkeolojik tahribat izlerinin kapatılması amacıyla çalışma yapılmış olabileceğini göstermektedir.

Sit Alanı olarak ilan edilen bu alanın, 2016 yılında tamamen yıkıldığı gözlenmiştir. (Res. 10-11). Yıkımın moloz dökümü yanında altyapı çalışmalarıyla gerçekleştiği anlaşılmaktadır.

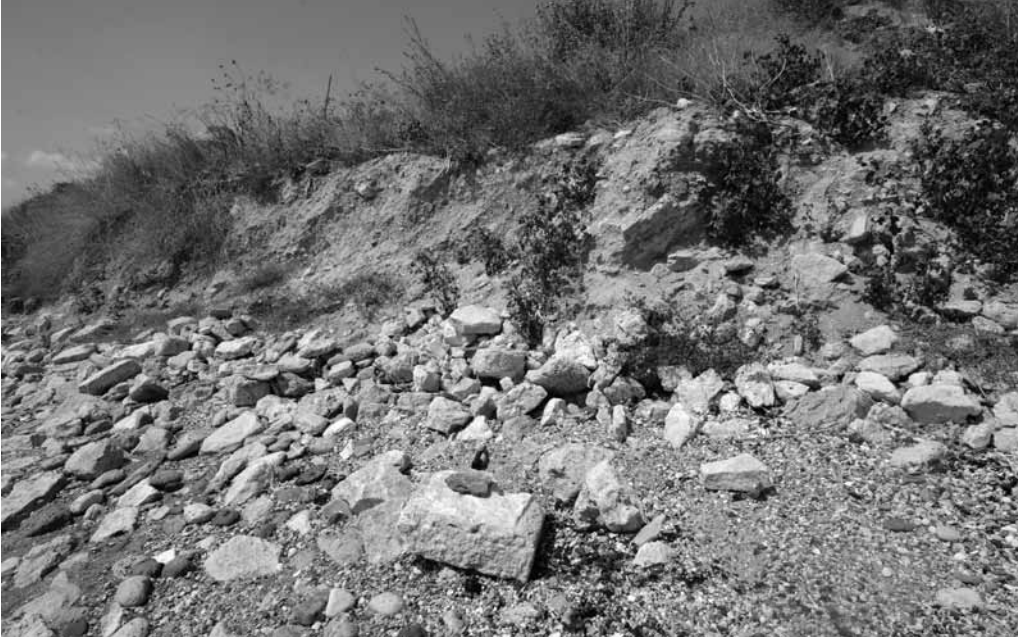
**Res. 11:** Yapının 2016'daki son hâli.
